顔認証付きカードリーダーでマイナンバーカードの読み取りができない事象について（電波干渉）

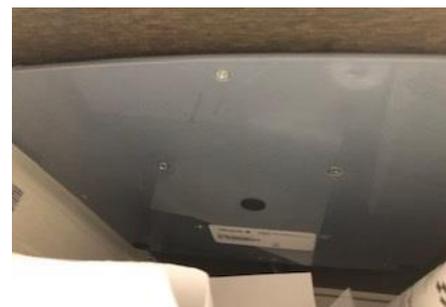
顔認証付きカードリーダーが設置されているレジの机の裏に貼ってある万引き防止用RFIDアンテナ

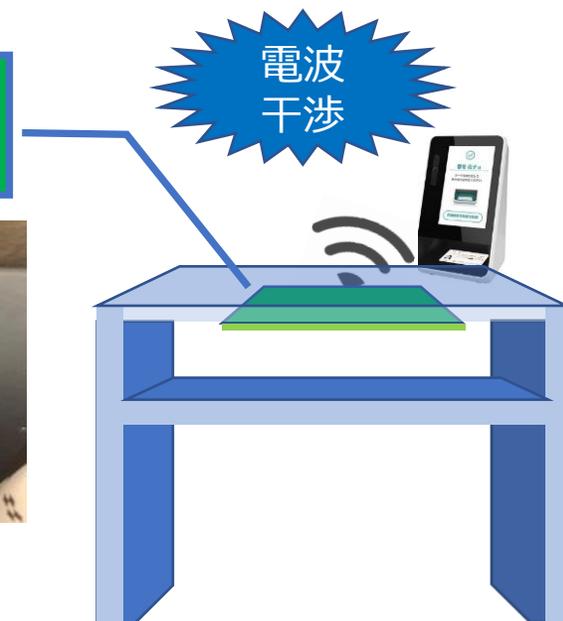
電波干渉

弊社で原因を調査したところ、顔認証付きカードリーダーを設置している机の裏に、商品管理用（万引き防止など）のRF-ID読取り装置が設置されており、この電波が干渉したため、顔認証付きカードリーダーはカードが抜かれたと誤検知し、最初の画面に戻っていたことがわかりました。
