## 危険で人が潜れない箇所を安全に点検。高画質映像と画像鮮明化技術で、不具合の原因究明をサポート。

### 国土交通省 中部地方整備局様

#### ダム点検 水中ROV点検システム

導入時期：2018年5月 導入地域：岐阜県

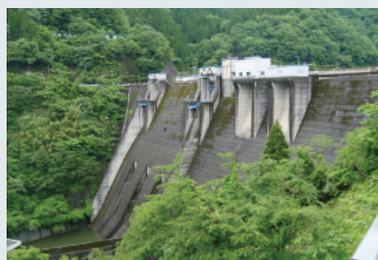
▲横山ダム

木曽川水系「損斐川」の河口から約80 km上流に位置する横山ダムは、治水や水資源開発に対する地域からの要請によって建設され、1964(昭和39)年に完成。「中空重力式」という全国に13箇所しかない珍しい型式のダムです。

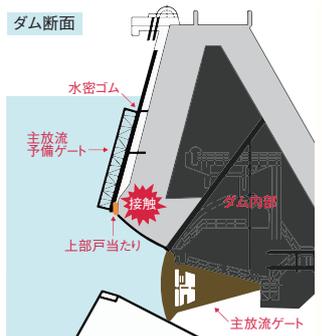
▲目的は主放流予備ゲートと上部戸当たりの水密ゴムの点検

「調査したかったのは、主放流予備ゲートの水密ゴムと放流管の戸当たりが接触する隙間の状況です。水密ゴムは数年間隔で破損を繰り返し、何か不具合があることは明白でした。しかしゲートを動かした状態で接触を確認するため、潜水士による調査は非常に危険で点検できませんでした。さらに、調査したい隙間そのものが狭く、人の近接撮影も困難でした。

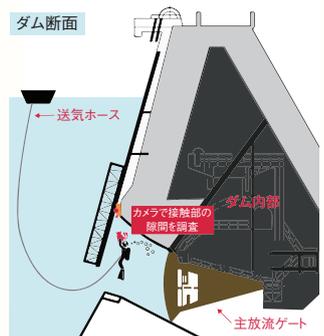
▲接触部の隙間を調査するには非常に危険が伴い、潜水士では難しい

従来の水中点検の撮影は潜水士が行っていました。横山ダムのように主放流予備ゲートを動かした状態で接触部分を確認するには“ゲートを少し動かして撮影”を繰り返し、潜水士はゲートが動く度に放流管から待避します。ゲートの下をくぐって潜水士が何度も出入りするのには危険が伴います。
