パナソニックスピーカーの落下防止ワイヤーの確認をお願い致します。

東日本大震災にて、落下防止ワイヤーが取り付けられていないため、スピーカーが落下するという事象が発生しております。落下防止ワイヤー敷設の確認をお願い致します。

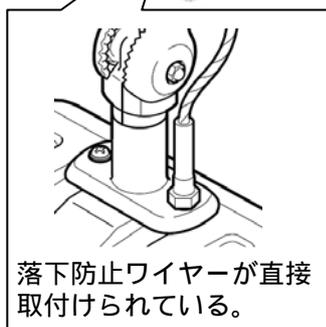
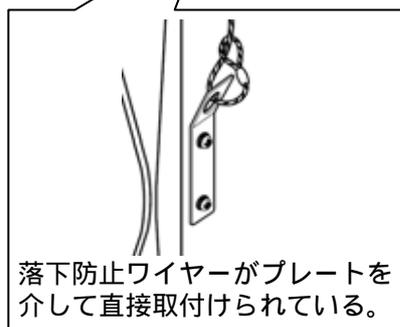
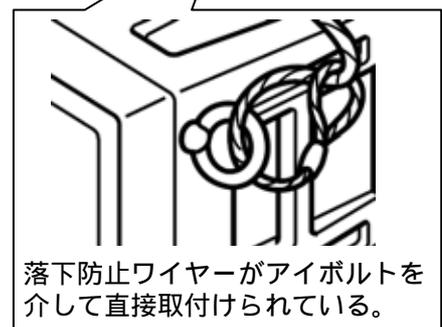
1) スピーカー本体に落下防止ワイヤーが直接取り付けられていますか？
